**ELEKTRİK ENERJİSİNDEN
KAYNAKLI**

**HASAR
NEDENLERİ VE ÖNLEMLERİ**

AYHAN İŞLER

Elektrik Mühendisi

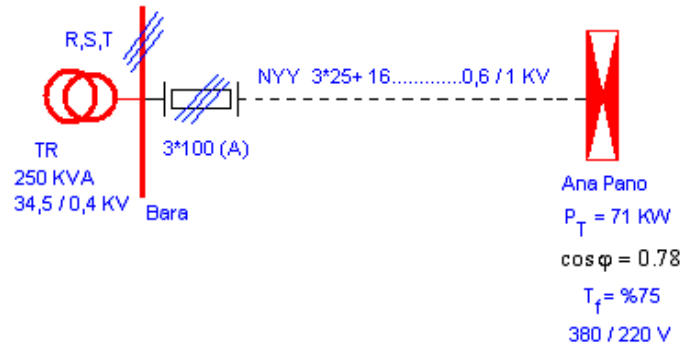
Şekil 1- Direkt tipi trafo ile ana dağıtım panosu arası şalt şeması

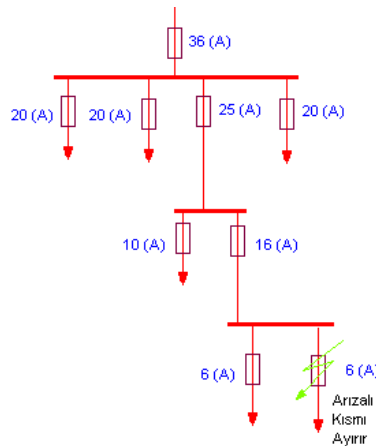
Şekil 2- Dallı beslemede selektif koruma

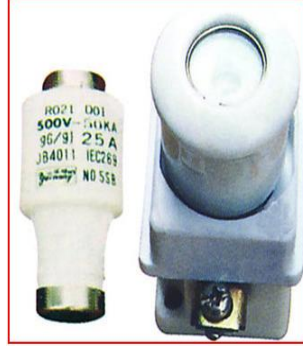
Diğer bir en önemli nokta da yanmış sigorta buşonlarının üzerine tel sarılarak bunların tamir edilmesidir. Örneğin evlerde 6 A'lık bir sigortanın üzerine 2-3 ince tel sarıldığında, bunun kaç amperlik bir sigorta olduğunu kestirmek mümkün olmaz.

Resim 1- Buşonlu sigorta

Memleketimizde meydana gelen bir çok elektrik kazalarına ve yangınlara, üzerine tel sarılmış sigortaların sebep oldukları tespit edilmiştir. Takviyeli sigortanın kullanılması kısmen bilgisizlik ve kısmen de ihmalden ileri geldiği gibi, gerekli olduğu anda istenen sigorta buşonunun tedarik edilememesi de büyük rol oynar. Eriyen sigortalar yerine otomatik sigortaların kullanılması bu soruna geniş ölçüde çözüm getirir.

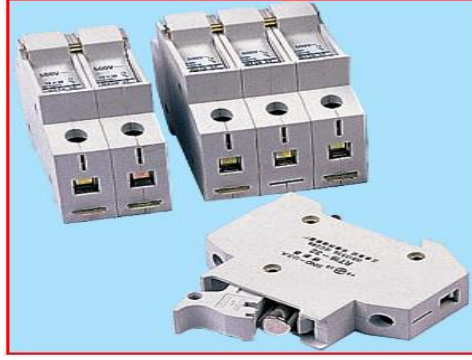
Resim 2- Anahtarlı otomatik sigorta

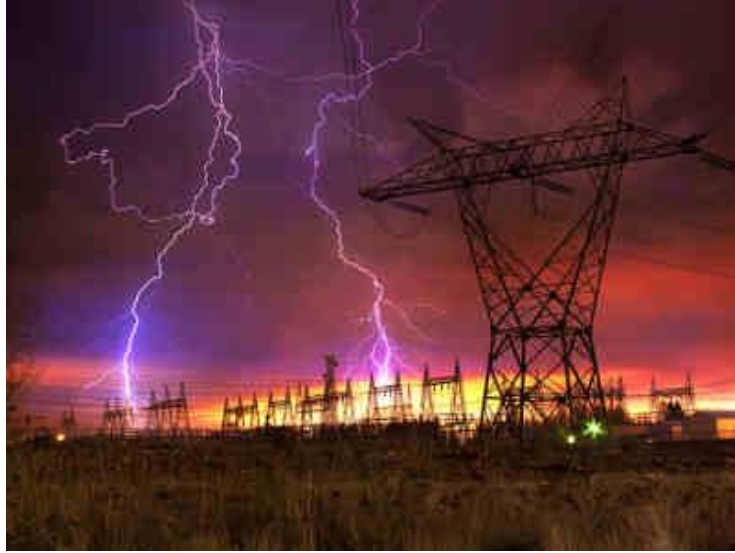
Yıldırım düşmesi, alçak gerilim tesisleri için büyük bir tehlike oluşturur. Bu şekilde meydana gelen aşırı gerilimler, genellikle alçak gerilim şebekesinin ve buna bağlı işletme araçlarının izolasyon yeteneğinin üzerindedir. Alçak gerilimli hava hatlarına bir yıldırım düştüğünde yürüyen dalgalar meydana gelir. Bunlar bir taraftan transformatör istasyonunda ve diğer taraftan alçak gerilim tesislerinde izolasyonu zorlarlar ve atlamalara veya delinmelere sebep olabilirler. Böylece sayaçlar, elektrik makineleri ve her nevi elektrikli cihazlar bundan zarar görebilecekleri gibi büyük yıldırım akımlarının termik tesirleri ile yangınlar da meydana gelebilir. Bundan başka tesisler ile sıkı temas halinde bulunan insanlar da tehlikeli temas geriliminin tesiri altında kalabilirler.

Resim 3- Yüksek gerilim elektrik şalt tesisine yıldırım düşmesi

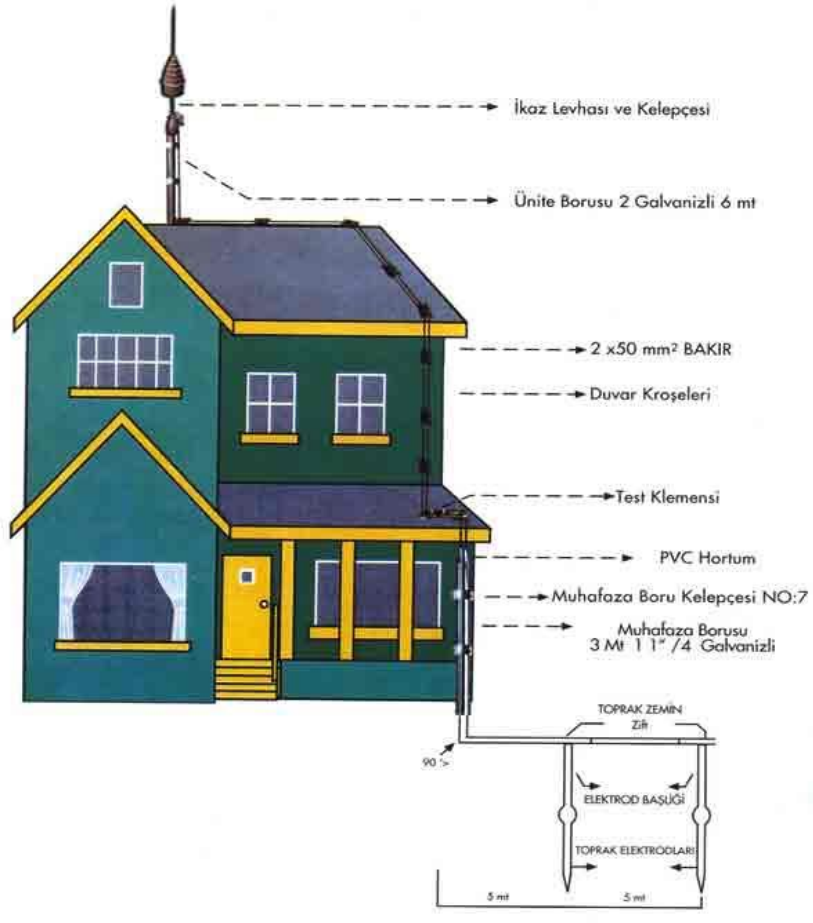
Şekil 3- Paratonerin bina montaj detayı

Yanıcı ve patlayıcı maddelerin buldukları binaları, direkt yıldırım düşmesi sebebi ile meydana gelebilecek olan yangına karşı korumak için, Paratoner ve Faraday Kafesi gibi “yıldırımlik tesisleri” ile donatılırlar. Bu gibi binalarda elektrik tesisleri ile varsa hava hattı şebekesinden bina içindeki elektrik tesislerine gelen aşırı gerilimlere karşı yıldırımlik tesislerinin hiçbir koruma tesiri olmaz. Bu nedenle iç elektrik tesislerini hava hattı şebekesinden gelen atmosferik aşırı gerilimlere karşı korumak için, tesisin binaya girdiği yerin civarına parafudr yerleştirilir. Genellikle bu iki tesis arasında hiçbir iletken bağlantı bulunmaz. Fakat yıldırımlik tesisleri ile bina içindeki elektrik tesisleri bazı yerlerde birbirine o kadar yakın olabilirler ki, bir yıldırım düştüğünde bu iki nokta arasında yüzlerce kV mertebesinde bir potansiyel farkı meydana gelebilir ve yıldırım deşarjı elektrik iletkenlerine atlayabilir. Örneğin 20 kA mertebesinde bir yıldırım akımı geçtiğinde, topraklama direnci 10 ohm ise, yıldırımlik tesisleri ile elektrik tesisleri arasında 200 kV gibi bir potansiyel farkı meydana gelebilir ve bir izolasyon hatasına yol açabilir. Onun için bu gibi yerlerde bu iki tesis arasında ya yeteri kadar (örneğin 0,5 m kadar) uzaklık bulundurulur ya da elektrik tesisleri parafudrlar aracılığı ile yıldırımlik tesislerine bağlanırlar. Bu cihazlar büyük yıldırım akımlarına karşı küçük direnç ve küçük yıldırım akımlarına karşı büyük direnç gösterirler ve böylece bir subap görevi yaparlar. Arızalanan veya bozulan parafudrların altındaki gösterge kapsülü düşer. Bu durumda parafudrun hemen değiştirilmesi gerekmektedir. Ancak memleketimizde genellikle elektrik tesisi kurulduktan sonra parafudrların kontrol ve bakımına önem verilmez. Kapsülü düşen veya patlayan parafudrların onarılmadığına veya değiştirilmediğine çok sık rastlanmaktadır.

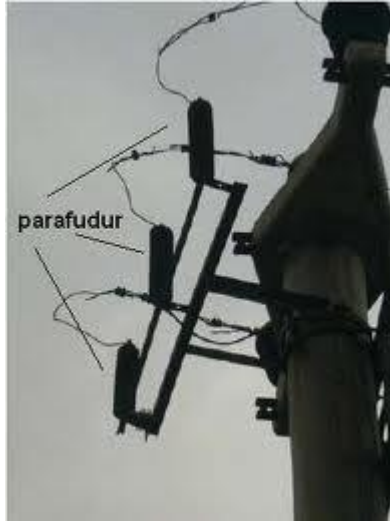
Resim 4- Yüksek gerilim parafudru

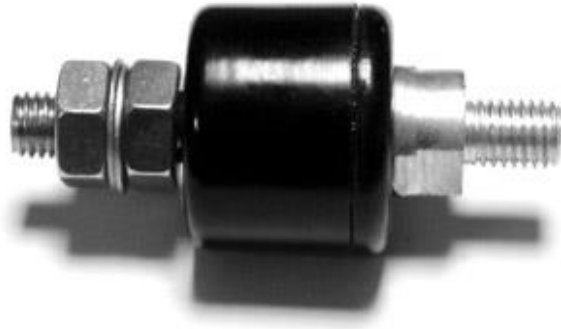
Resim 5- Alçak gerilim parafudru

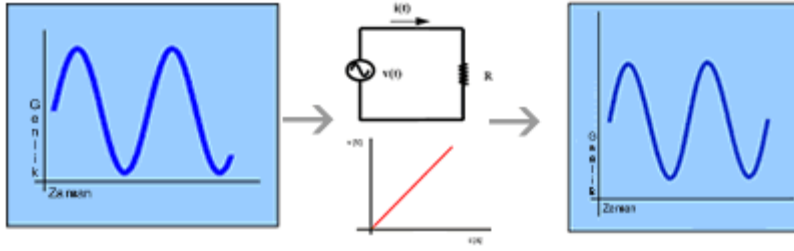
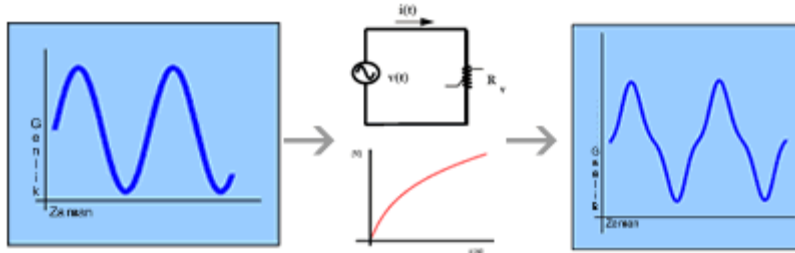
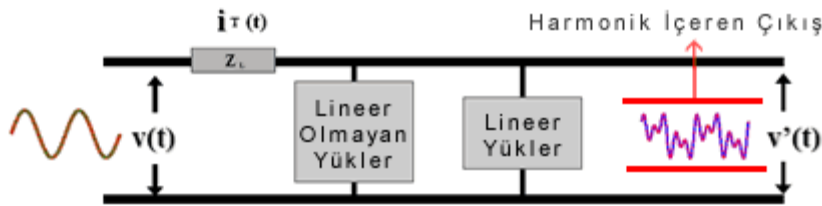
Lineer Sistem

Lineer Olmayan Sistem (Harmonik Oluşumu)

1. ve 3. Harmoniğe Ayrılmış Şekli →

Lineer ve Lineer Olmayan Yüklerin Eşdeğeri

Şekil 4- Lineer ve lineer olmayan yük karakteristiğinde akım değişimi

Elektrik şebekesinde lineer bir yük için sistemde kullanılan gerilim ve oluşan akımın dalga şekli sinus şeklindedir. Günümüzde kullanılan makinelerdeki sistemlerin (hız kontrol cihazları, kesintisiz güç kaynakları... vb.) yük karakteristiği lineer değildir. Bu sebeple sistemin kullandığı akım şekli bozulmaktadır. Örneğin birçok sanayi tesisinin kontrol sistemlerinde, avantajları sebebiyle elektrik motorları motor sürücüler tarafından kontrol edilmektedir. Aşağıdaki şekilde lineer ve lineer olmayan yük karakteristiğinde akımdaki değişim gösterilmiştir.

İşte bu lineer olmayan sistemdeki akım dalga şekli ele alındığında; Fourier Teoremi gereği herhangi bir periyodik dalga şeklini temel bileşen frekansındaki bileşen ve temel bileşenin katlarındaki frekanslardaki bileşenlerin toplamı olarak göstermek mümkündür. Bu sebeple bu bozuk dalga şekli farklı açılal frekanslardaki bileşenler olarak ifade edilebilir. Bu sebeple 50 Hz frekansındaki bir temel bileşen ve 50 Hz'in katları frekanslardaki çeşitli bileşenlerin toplamı olarak gösterebiliriz. Ana bileşen 50 Hz, 2.harmonik 100 Hz, 3. harmonik 150 Hz, 4.harmonik 200 Hz, 5. harmonik 250 Hz ... Aşağıdaki şekilde görüldüğü gibi ana dalga şeklimiz 1.,3.,5... harmonik dalga şekillerimizin toplamıdır. Harmonik kaynakları sebebiyle dalga şeklimiz değişmiştir. Böyle bir sistemde harmonik ölçümü yapılmalı, işaret

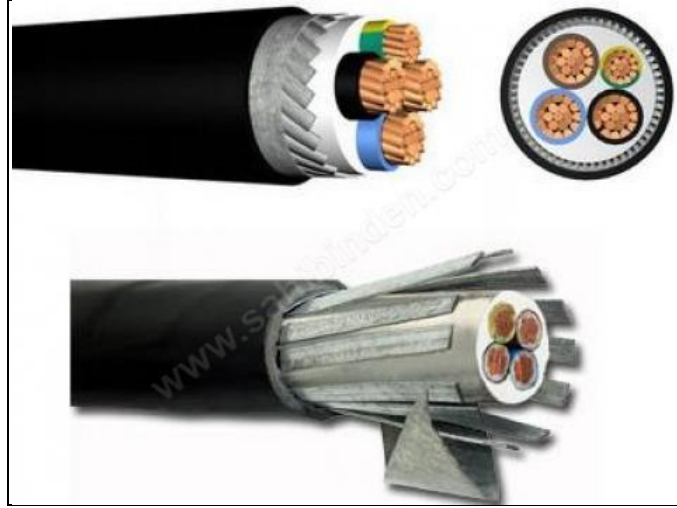
Resim 6- Kablo kesitleri

- 2. Kullanılan elektrik şalt malzemelerinin TSE Standartlarına uygun olmaması:** Kullanılan kablo kesiti, projesine uygun olabilir. Ancak ilgili standardına uygun olmayabilir. Bunu bir örnekle açıklayalım; piyasa malı kablo imalatı sırasında kablo içerisindeki bakır iletken çapı, bakırı az kullanmak amacı ile gergin çekilirse, çapı azalır ve dolayısıyla kesiti ve taşıyacağı akım da azalır. Buna ek olarak yine imalat sırasında bakır tel, izolasyon kaplamasının tam ortasında olmazsa, bir tarafta izolasyon kalınlığı azalacağından yine izolasyon hatası sonucu yangın riski artacaktır. Bu nedenlerden dolayı kullanılan bütün elektrik malzemeleri en azından TSE Standartlarına uygun olmalıdır.

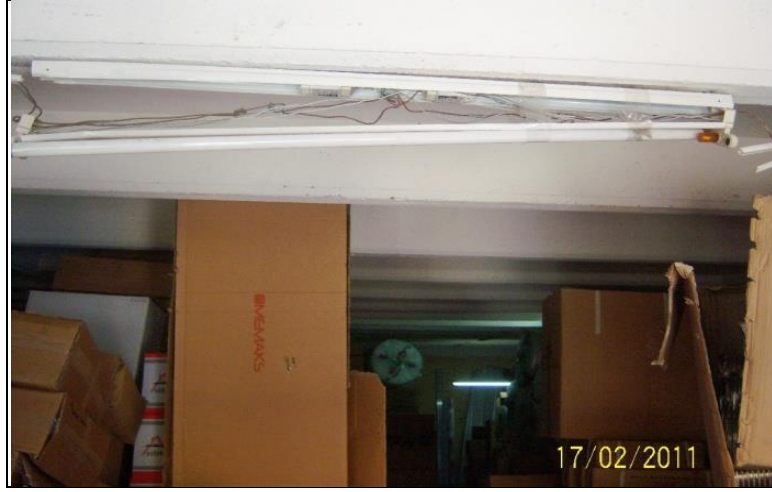
- 3. Aydınlatma armatür cinsinin kullanım yerine uygun seçilmemesi:** Ucuz ve basit olması nedeni ile kullanılan bant tipi floresan armatürler, altında yanıcı madde bulunması durumunda yangına neden olmaktadır. Zaman içinde starteri bozulan, artan ısı nedeni ile adi plastikten mamul soketleri yanarak zemine düşen floresan armatürlerin, en azından kapaklı tip olması önerilmektedir.

Resim 7- Soketinden çıkmış fluoressan lamba

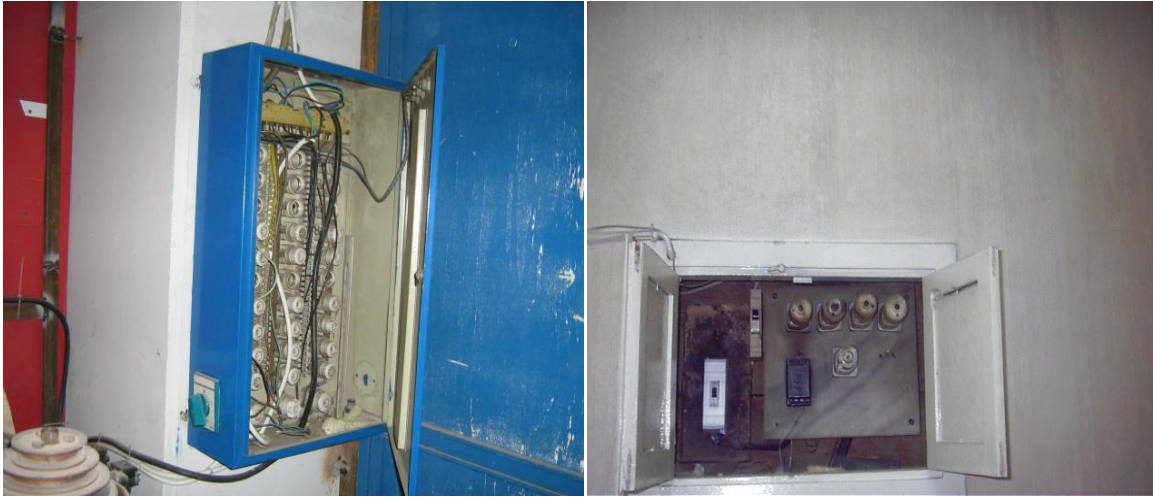
4. **Buşonlu sigorta kullanılması:** Tehlike ihtimali yüksek olan tesisatlardaki buşonlu sigortalar, üzerine tel sarılarak yeniden kullanılmasını önlemek amacı ile termik-manyetik otomatik sigorta veya şalterler ile değiştirilmelidir.

Resim 8- Buşonlu sigortalı pano örnekleri

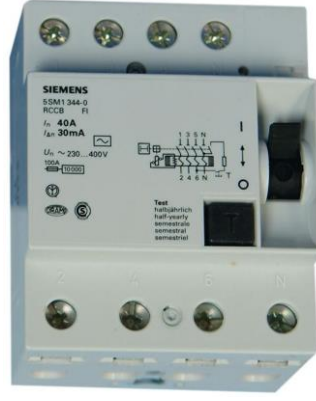
5. **Yangın riski yüksek bölümlerde Kaçak Akım Koruma Rölesi kullanılmaması:** Kaçak akım koruma rölesinin görevi, bir yalıtım hatasından kaynaklanan hata akımı olduğu anda devreyi kesip, o hata akımına maruz kalabilecek bir insanın hayatını kurtarmaktır. 30 mA hassasiyetindeki kaçak akım koruma rölesi insan hayatını korumaya yönelik kullanılır. 300 mA hassasiyetindeki kaçak akım koruma rölesi ise, büyük ölçekli bir yalıtım hatasının oluşturduğu yangın riskini engellemeye yönelik kullanılır.

Resim 9- Kaçak akım koruma rölesi

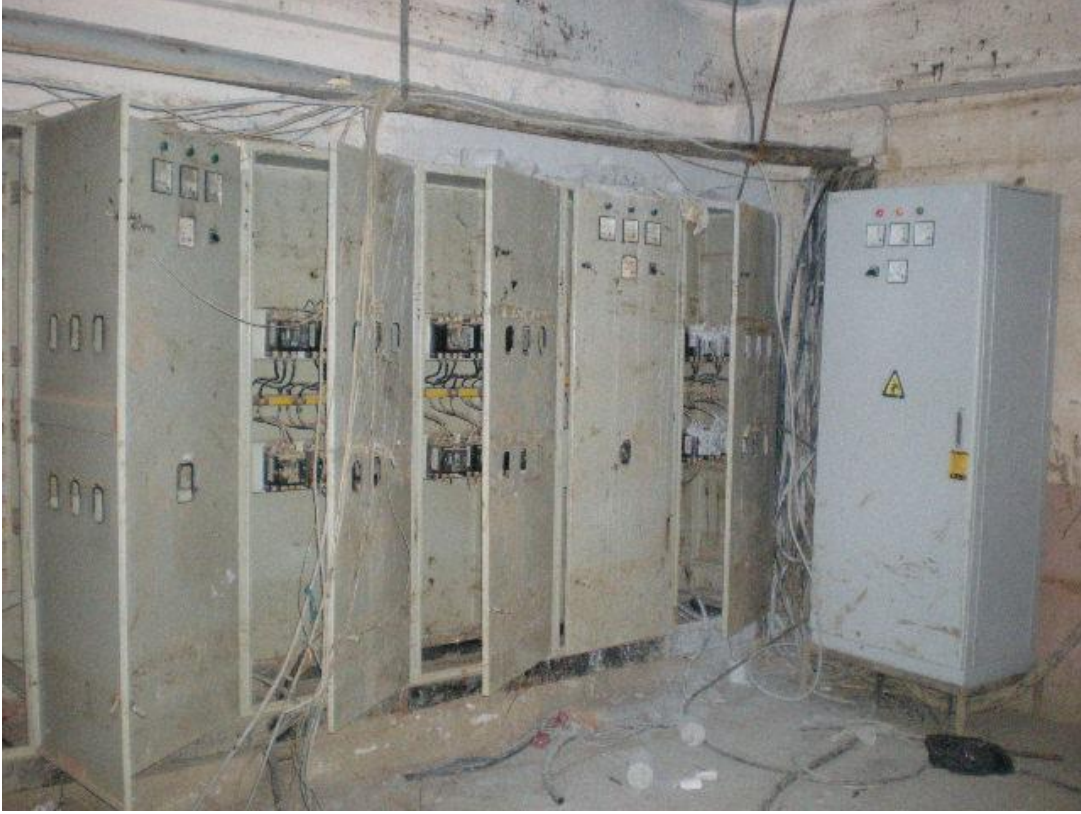
8. **Kabloların sarkık olarak bırakılması:** Gelişigüzel çekilmiş ve sarkık bırakılmış kabloların, zedelenme ve bağlantı yerlerinden çıkma riskleri vardır. Ehiyetli bir elektrikçi tarafından sarkık kablolar kroşeler ile duvara düzgün olarak sabitlenmeli veya sac kablo kanalları içeresine alınmalıdır.

Resim 12- Sarkık kablolar

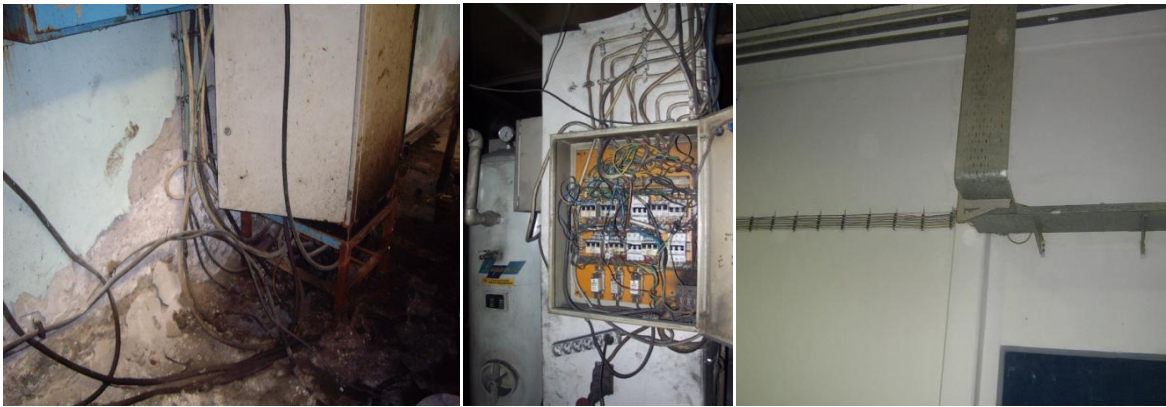
Resim 13- Düzensiz kablolama görüntüleri

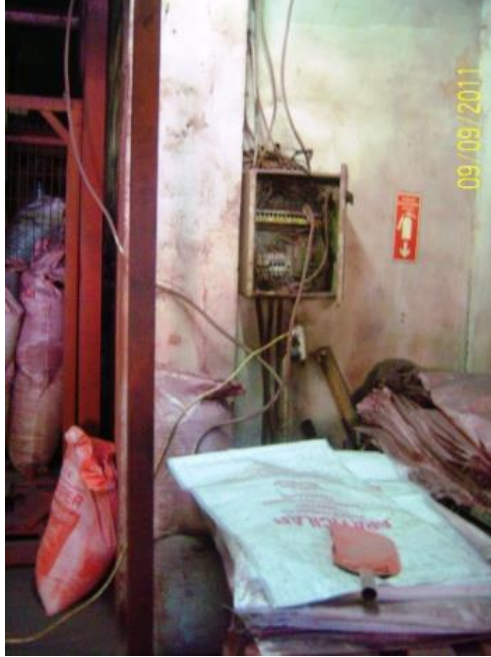
9. **Uzatma kablolarının geçici değil, kalıcı olarak kullanılması:** Geçici olarak kullanılan uzatma kabloları, zemin üzerinde çığnenerek ezilip izolasyonu zayıflar. Bu nedenle uzun süre kullanılmamalı, sabit kablolama tesisatına geçilmelidir.

Resim 15- Panoya bağlı uzatma kabloları

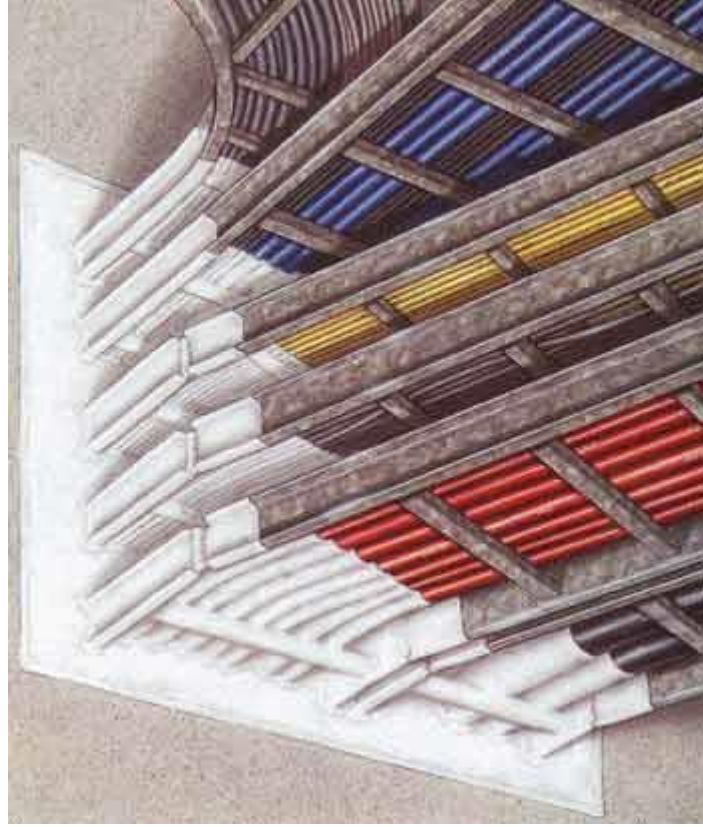
11. **Kabloların kapalı muhafaza içerisine alınmaması ve yatay ve dikey geçişlerde yangını durdurucu önlemlerin olmaması:** Çok katlı binalarda elektrik kabloları şaftlardan yoğun olarak katlara dağılır. Örneğin, bodrum katta pano çıkışında meydana gelebilecek bir yangın, şafttaki kablolar nedeni ile bütün binaya yayılıp kümül hasar oluşturabilir. Şafttaki hava akımı da yangının kolayca büyümesine yardımcı olur. Bu nedenle şaftların kat geçişlerine yangını önleyici veya geciktirici izole maddeler ile tıkaçlar yapılması, yangının çıktığı bölgede kalmasını sağlayacaktır.

Şekil 5- Elektrik şaftlarında yangın önlemi

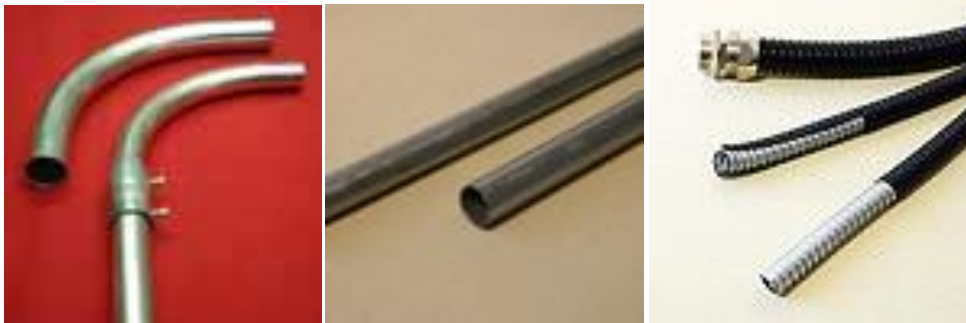
Resim 16- Enerji kablosu galvaniz geçiş ekipmanları

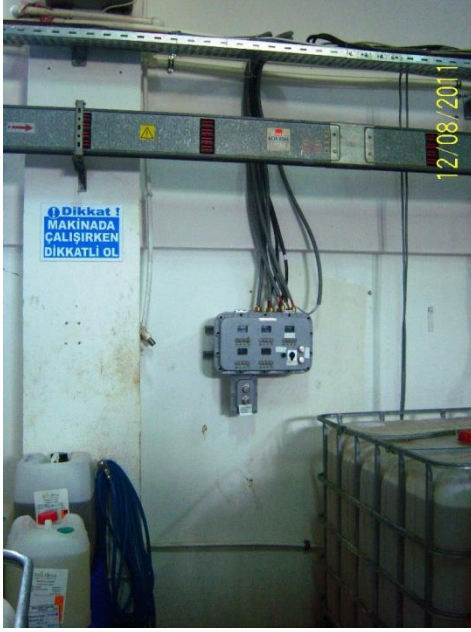
12. **Yanıcı, parlayıcı, patlayıcı malzeme ve yapı elemanı kullanımı durumuna uygun olarak tesisatın etanj veya ex-proof olarak yapılmaması:** Solvent benzeri kimyasal maddeler, normal şartlarda buharlaşırlar. Havadan ağır oldukları için zeminde birikirler. Havadaki kritik yoğunluk oranı aşıldığında ise küçük bir statik elektrik veya ark sonucu infilak ederler. Bu ark, bir lambanın açma-kapama anahtarı içinde normal olarak her açma kapamada meydana gelen bir ark olabileceği gibi, kontaktör kontakları arasında veya elektrik motorunun fırçaları arasında da her çalışmada olur. Bu tür durumlarda ark oluşturan veya oluşturabilecek elektrik tesisatı ve cihazlarının hava ile temasının kesilmesi gerekir. Meydana gelen ark, kapalı sistem içinde kalır ve ortam ile temas etmez.

Resim 17- Ex-proof tali pano

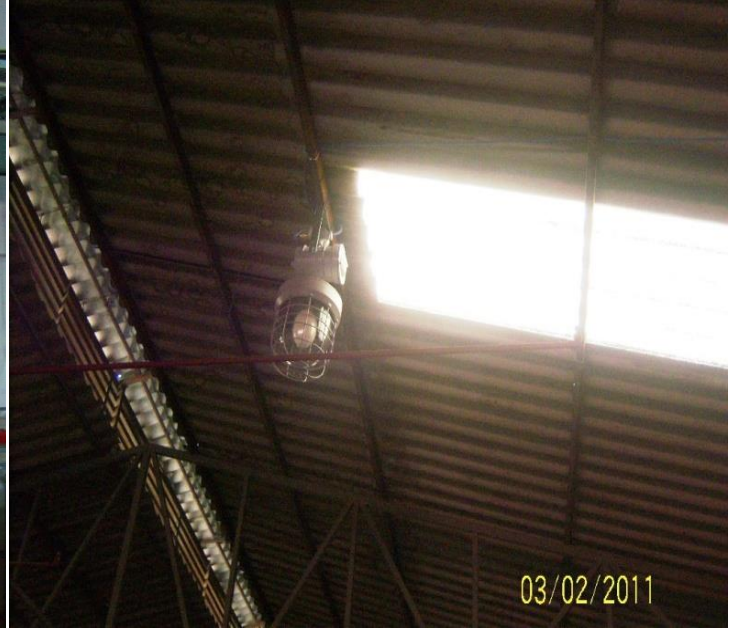
Resim 18- Ex-proof aydınlatma armatürü

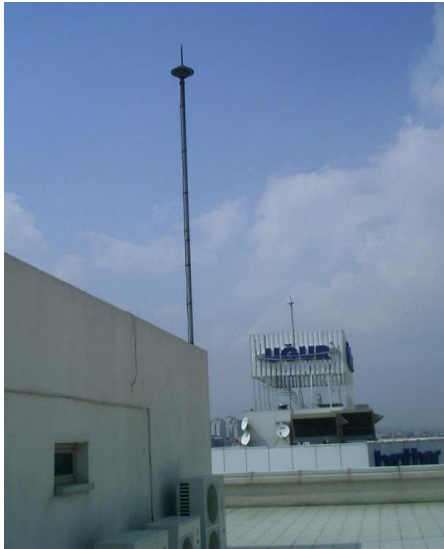
13. **Yıldırıma karşı paratoner ve/veya parafudr kullanılmaması:** Çevresi açık ve yakınında paratoner bulunmayan, değerli elektrik ve elektronik cihazlara sahip veya yanıcı, parlayıcı ve patlayıcı maddeleri kullanan, depo eden işletmelerde paratoner; elektrik enerjisini direk veya bina tipi transformatör merkezinden sağlayan tesislerde parafudr bulunmalıdır.

Resim 19- Paratoner

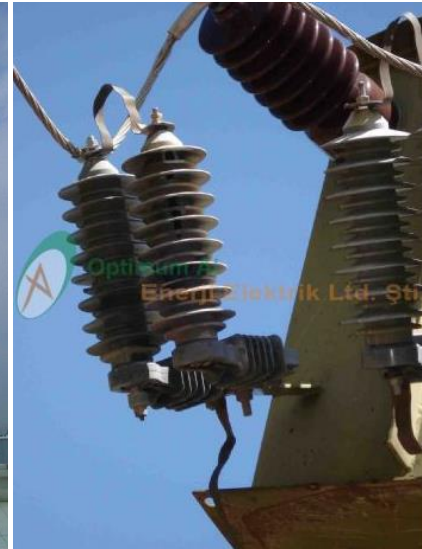
Resim 20- Parafudr

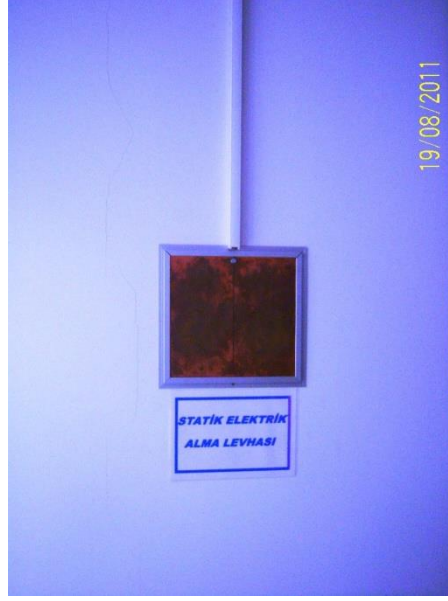
14. **Parlayıcı, patlayıcı ve yanıcı kimyasalların kullanıldığı veya üretildiği işletmelerde statik elektriğin önemsenmemesi:** Bu tip işletmelerde, havada yanıcı ve parlayıcı buhar olduğundan, statik elektrik önem kazanmaktadır. Topraklamanın bütün metal kısımları kapsayacak şekilde projesine uygun olarak yapılması, çalışanlar için ise nötrleme barası kurulması gerekmektedir.

Resim 21- Statik elektrik nötrleme barası

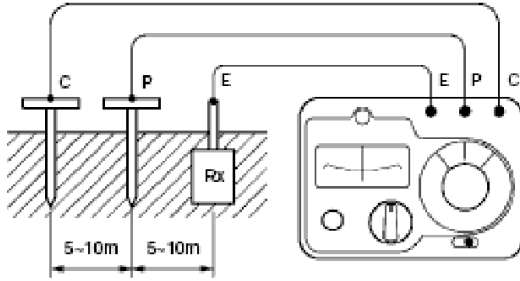
15. **Topraklama direncinin yüksek olması ve kurulduktan sonra periyodik olarak ölçümlerinin yapılmaması:** Toprağın özgül direnci, toprağın rutubet derecesine çok bağlıdır; bu ise mevsimin yağışlı veya kurak olmasına göre değişir. Toprak altına gömülen galvaniz kaplı topraklama levhası ve ya bakır çubukları da bir süre sonra korozyona yenik düşerek işlevini yitirebilir. Bu olumsuz durumlarda tesisin topraklama direnci değişir. Önlemimi zamanında almak için her sene topraklama direncinin ölçtürülmesinde fayda vardır.

Şekil 6- Topraklama ölçme şeması

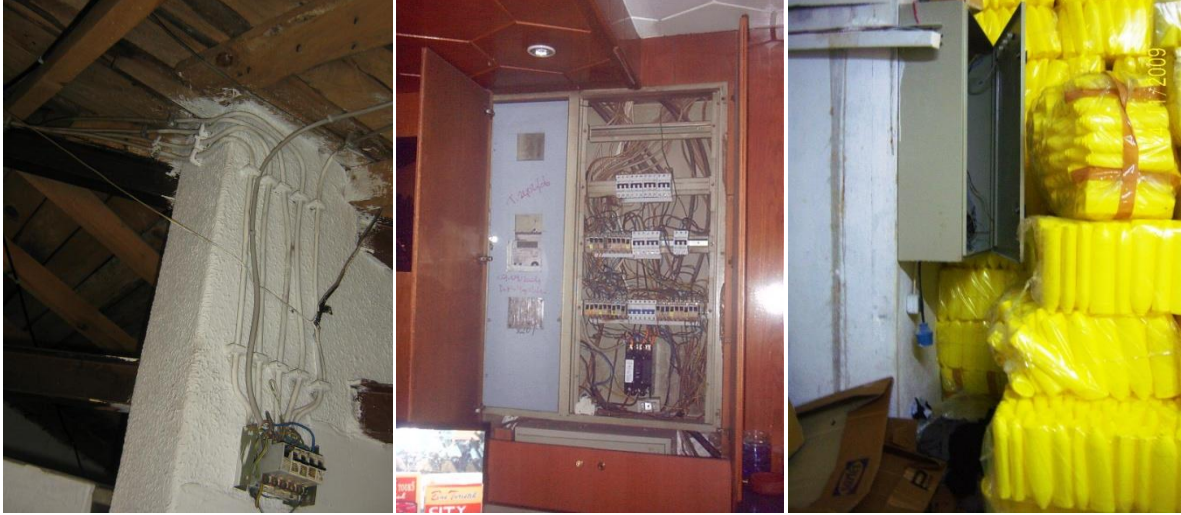
17. **Pano kapaklarının açık bırakılması:** Elektrik panoları sactan ve kapaklı imal edilmelidir. Sactan yapılması, ısının sac yüzeyde soğutulmasını sağlar. Kapaklı olması ise, içine toz girmemesinin yanı sıra, kablo veya şalt malzemelerinin tutuşması durumunda, alevin dışarıya çıkmaması ve pano içerisinde kalmasını sağlar. Aksi takdirde alev yakınındaki yanıcı maddeleri de etkileyerek yangını büyütür.

Resim 23-24-25- Kötü pano örnekleri

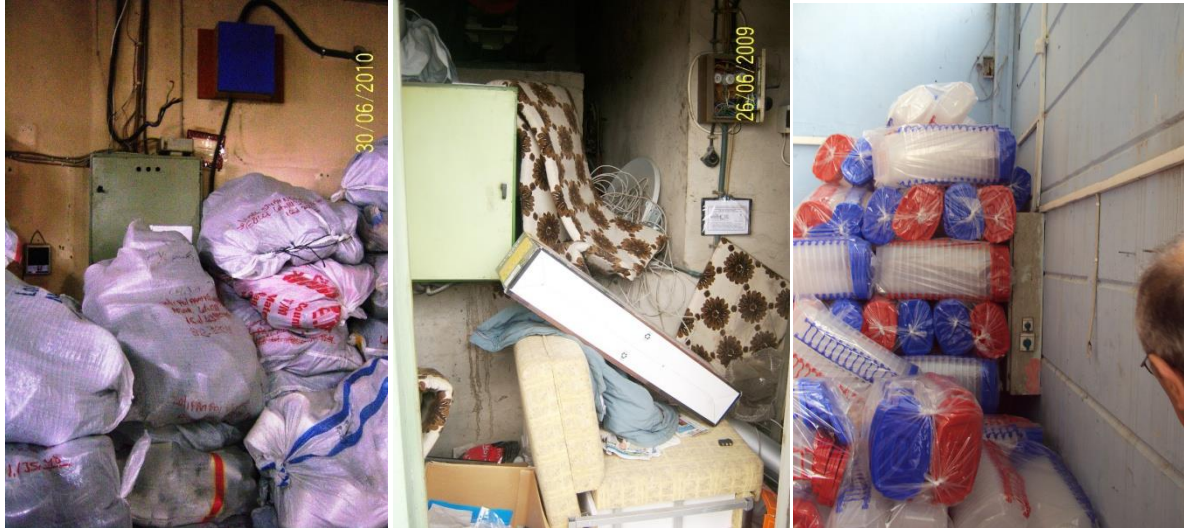
18. **Pano önlerinde, üzerinde veya yakınında yanıcı malzemeler bulundurulması:** Pano yangınında yangının büyümesini önlemek ve kapağını açıp acil müdahale edebilmek için panoların 2 m yakınına kadar yanıcı veya engelleyici madde konulmaması gerekir.

Resim 26-27-28 Pano yakınında yanıcı malzeme bulundurulması

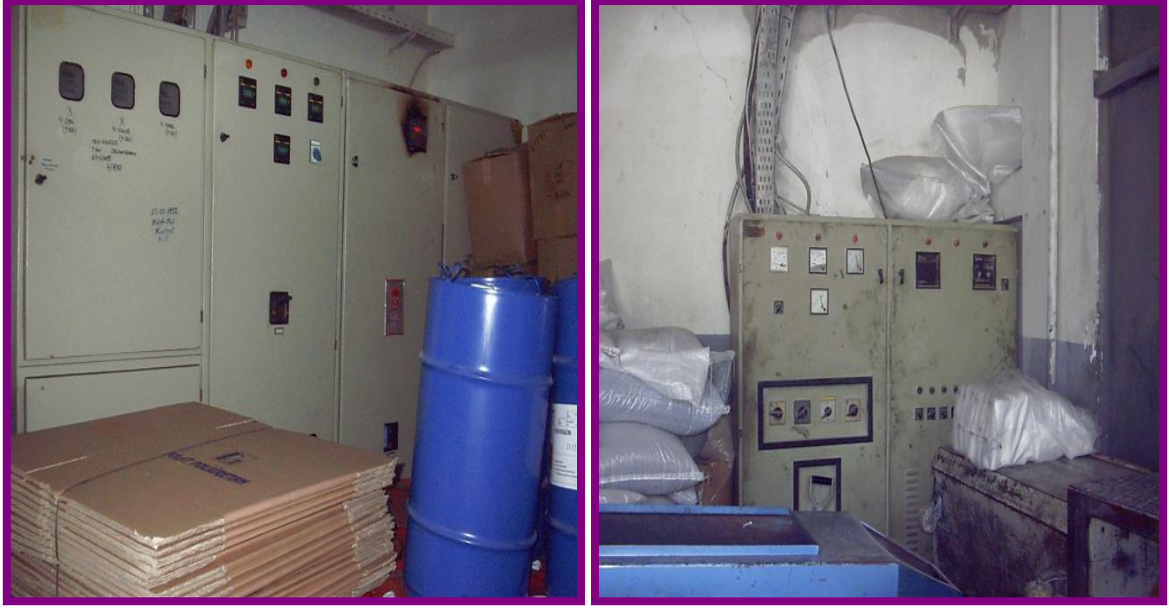
Resim 29-30 Pano yakınında engelleyici ve yanıcı madde bulundurulması

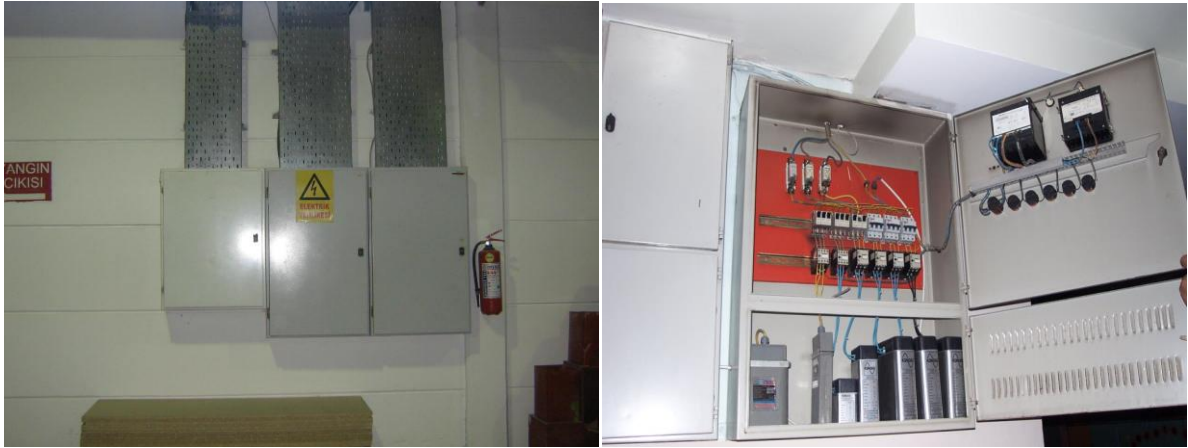
Resim 31-32- Olması gereken pano örnekleri

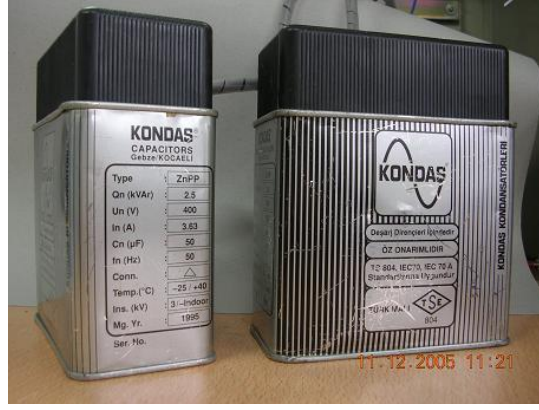
- 19. Kompanzasyon panolarının içindeki kondansatörlerin periyodik kontrol edilmemesi:** Kondansatörler; yağ emdirilmiş, araları izole edilmiş kağıtlardan imal edilirler. Zaman geçtikçe aradaki izolasyon küçük küçük delinir ve kapasitif değeri düşer. Bunu bir pil veya akünün ömrünün bitmesine benzetebiliriz. Bu nedenle kondansatörlerin kapasitesi, periyodik olarak ölçülmeli, değer kayıplarının büyümesi durumunda değiştirilmesi gerekir. Aksi takdirde yangın riski yükselir.

Resim 33- Kondansatör

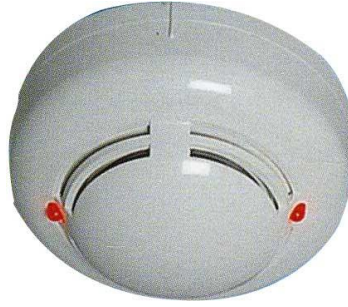
20. **Yangın algılama sistemine ait dedektörlerin çalışmaması:** Yangın algılama ve alarm sisteminin en önemli parçası olan dedektörlerin üzerinde kırmızı renkte led lambalar vardır. Sistem devrede olduğunda bu lambalar aralıklı olarak yanıp söner. Bu durum, dedektörün çalışır durumda olduğunun bir işaretidir. Lambaların yanmaması, devre dışı olduğunu belirtir. Sistemin çalışır durumda gözlenmesi önemlidir.

Resim 34- Duman dedektörü

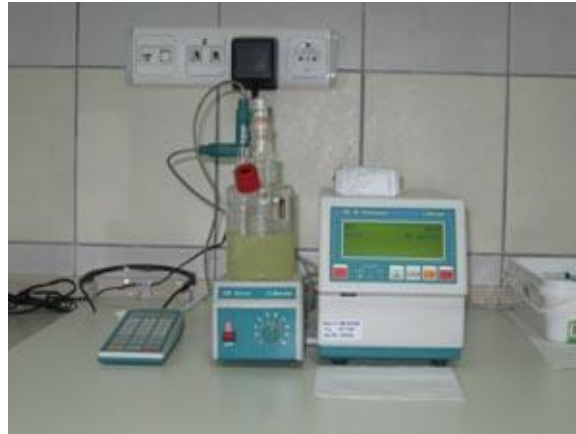
21. **Transformatörlerin içindeki yağın periyodik olarak nem ölçümünün yaptırılmaması:** Memleketimizde genellikle trafo tesisleri özel sektör tarafından kurulur ve elektrik idaresine teslim edilir. Bundan sonra bu trafo merkezlerinin kapısı sadece arıza durumlarında açılır. Zamanla nem alan veya viskozitesi bozulan yağ nedeni ile trafo patlaması meydana gelebilir. Bunu önlemek için periyodik kontrol ve testlerinin yapılması önemlidir.

Resim 35- Trafo yağı test örneği

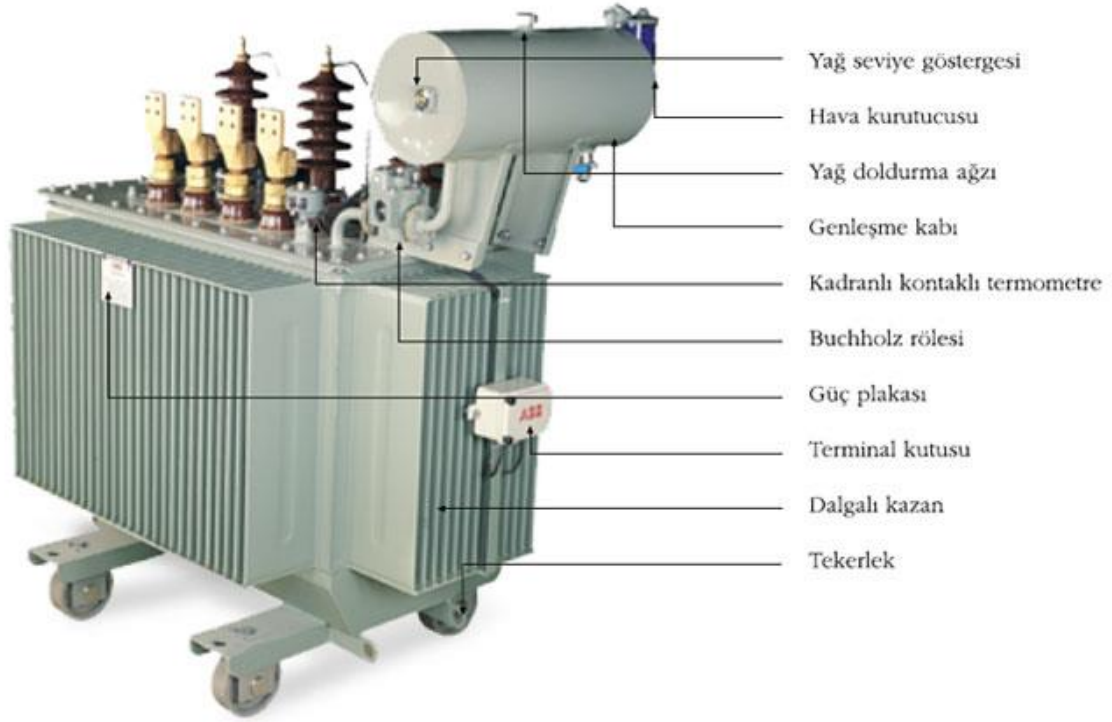
Resim 36- Orta gerilim trafosu ve ekipmanları

22. Transformatörlerin üzerindeki Buchholz ve termik rölelerin ayarlarının iyi yapılmaması ve sekonder koruma rölelerinin zayıf akım devresini besleyen akülerin çalışır durumda olmaması: Trafoyu koruyan söz konusu rölelerin ayarlarının sistem devreye alınırken yapılması ve periyodik kontrol edilmesi gerekir. Ancak 3 sene sonra akülerin ömrü biter veya deşarj cihazı bozulabilir. Dolayısı ile kumanda gerilimi olmadığından röleler devreye girmez. Bu nedenle periyodik kontrol ve bakım önemlidir.

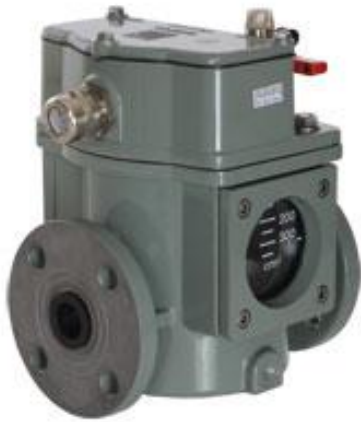
Resim 37- Buchholz rölesi

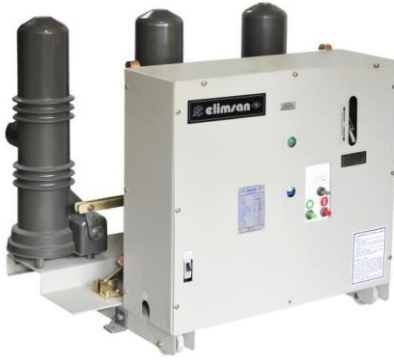
Resim 41- Disjonktör (Kesici)

23. **Transformatör, seksiyoner, disjonktör, akım ve gerilim trafolarının izolatör ve izolasyonlarında çatlak veya zayıflık olması:** Söz konusu şalt cihazlarında meydana gelebilecek izolasyon hatalarında, sistem devreyi kesebilir veya cihazlar patlayıp alevli olarak yanabilir. Bu nedenle kontrol ve testlerinin düzenli olarak yapılması gerekir.

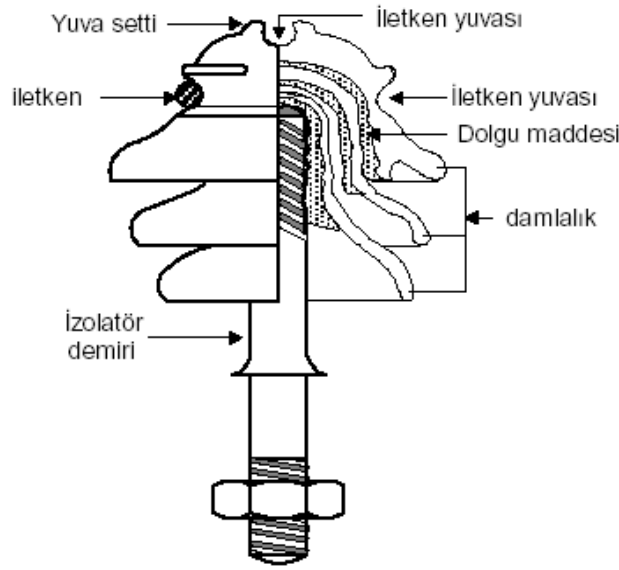
Şekil 7- İzolatör kesiti

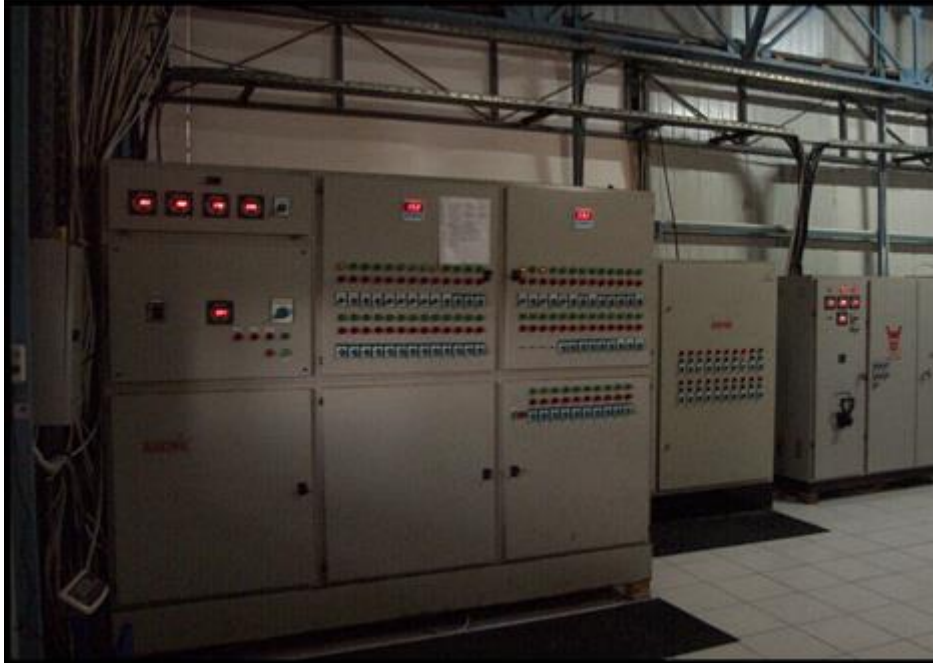
26. **Kemirgenler ile mücadele edilmemesi:** Özellikle fare gibi kemirgenler, kabloların izolasyonlarını kemirirler. İzolasyon zayıflayınca, fazlar arasında kalıp kısa devreye neden olurlar ve yanmaya başlarlar. Çevresinde yanıcı madde bulunması durumunda yangın kümül hale gelebilir. Aşağıdaki fotoğraflardan birincisi, bir balık çiftliğinde çalışır durumdaki standartlarına uygun pano grubudur. Diğeri ise fareler nedeni ile ana giriş kablosunda çıkan yangın sonucu meydana gelen hasar durumunu göstermektedir.

Resim 47- Yangın öncesi

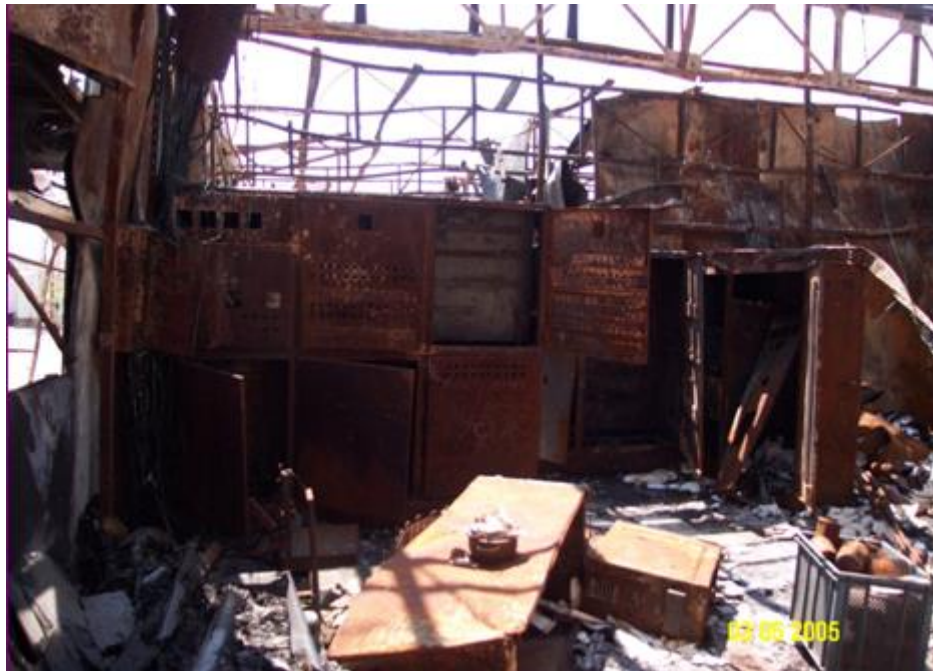
Resim 48- Yangın sonrası
